Số: 0704 /2026/BC-BQL

## **BÁO CÁO CÔNG TÁC TIẾP NHẬN VÀ QUẢN LÝ VẬN HÀNH**

*Từ ngày 01 đến ngày 07 tháng 04 năm 2025*

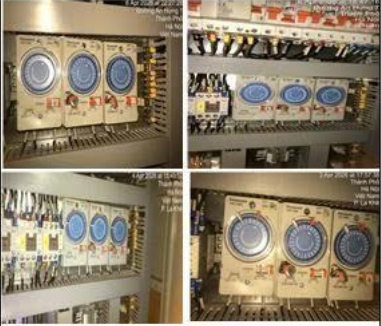
TT	NỘI DUNG	HÌNH ẢNH	GIẢI PHÁP KHẮC PHỤC	HIỆN TRẠNG
<b>I</b>				
<b>HỆ THỐNG ĐIỆN CHIẾU SÁNG</b>				
<b>TỒN TẠI</b>				
1	Đèn cầu kính V1-V2 không sáng		Lập biên bản xác nhận sự cố do nguồn đèn led đã hỏng.	Hiện tại đèn cầu kính V1-V2 đang dừng hoạt động.
2	Đèn ngoại cảnh tầng 1, tầng 5, tầng 33, tầng mái

Xử lý cài đặt lại timer chiếu sáng từ 18h30-22h30. Nhiều timer chạy sai giờ, bpkct thường xuyên kiểm tra lại. Để đảm bảo vận hành, hệ thống chiếu sáng ngoại cảnh tầng 1 đến tầng 5 đang bật tắt bằng tay.	Hiện tại đèn chiếu sáng hầm hoạt động ổn định. BPKT liên tục theo dõi để đảm bảo vận hành đúng thời gian.
<b>ĐÃ XỬ LÝ</b>				
1	Đèn chiếu sáng hầm

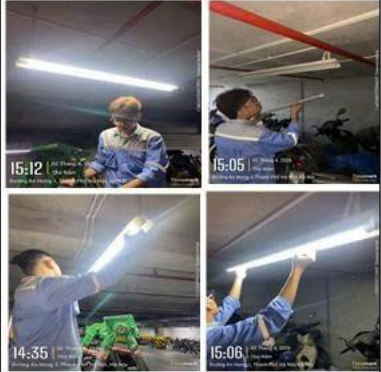
Đèn 1,2m bị cháy, xử lý thay thế trong các ngày 1-3/4/2026	Hiện tại đèn chiếu sáng hầm hoạt động ổn định.
2	Đèn chiếu sáng dọc hầm

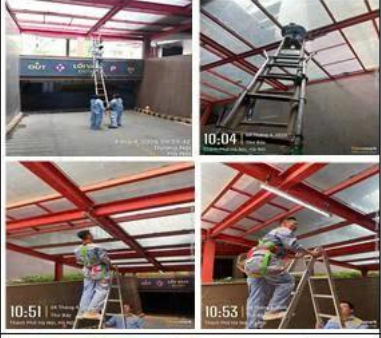
Đèn dọc hầm 1,2m đã được thay thế sửa chữa hết bóng, máng bị lỗi tồn đọng từ trước khi nhận bàn giao.	Hiện tại đèn chiếu sáng dọc hầm hoạt động ổn định.

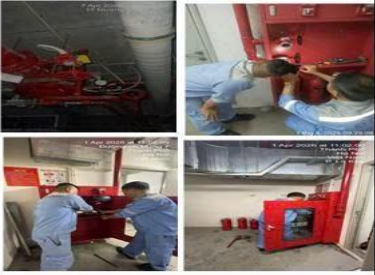
BPKT đã tiến hành kiểm tra, xử lý. Vị trí dưới hầm đang xử lý.	Hiện tại vị trí xử lý không còn rò rỉ, BPKT sẽ tiếp tục kiểm tra và xử lý các vị trí còn tồn tại.
4	Cư dân v2 32-12

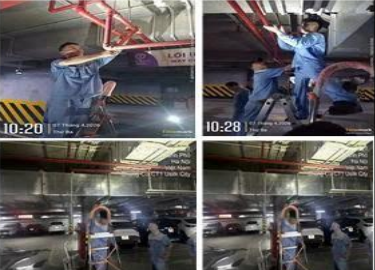
Căn hộ thuê xe ba gác đi chuyển trong hầm làm vỡ đầu sprinkler, biến dạng đường ống 25 của tòa nhà. BPKT đã xử lý lại để đảm bảo hệ thống PCCC ổn định	Hiện tại hệ thống chữa cháy sprinkler đã hoạt động lại bình thường, các van công, công tắc dòng chảy, van xả đường ống đã được để lại trạng thái hoạt động bình thường.

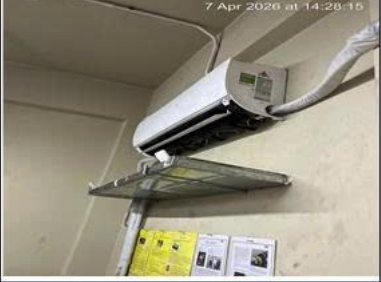
Phòng kỹ thuật thang máy V1 tầng 26 điều hòa lỗi không hoạt động.	Gây ảnh hưởng lớn đến quá trình vận hành tòa nhà của BQL
<b>VI</b>				
<b>HỆ THỐNG HVAC</b>				
1	Quạt sảnh chờ hành lang thang máy
